#### ELABORAT

konzervatorsko-restauratorskih istraživanja stratigrafije zidnog oslika na dijelu 1. kata dvorca  
Erdödy u Novom Marofu

Sastavio: Velimir Ivezić, konzervator-restaurator savjetnik

Varaždin, siječanj, 2022.

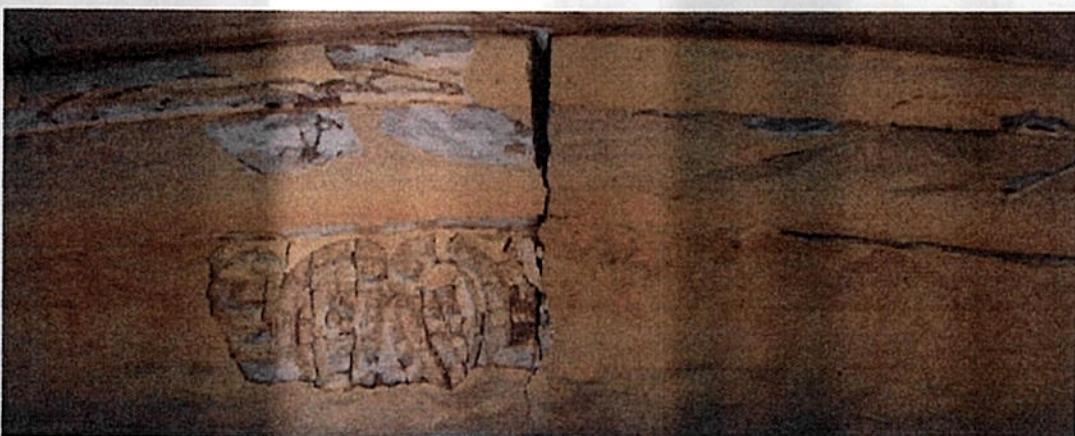
1. oštećenja izazvana fizikalno-kemijskim procesom starenja (zamor materijala); razni su fizikalno kemijski procesi izazvali pulverizaciju osipanje, lom i raspukline dijelova te žućenje izvornog naliča (kod stropne slike u ravnateljevoj sobi), a naročito je stradala drvena imitacija stucco ukrasa, također u sobi ravnatelja te slika na platnu u ukladi spomenutog rokoko ukrasa kao i drveni vijenac po zidu.

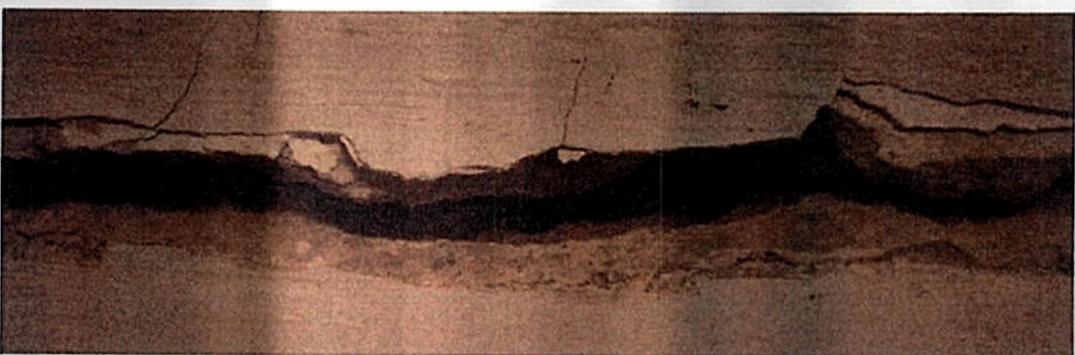
2. oštećenja fizičke naravi i destrukcije; mehanička oštećenja izazvana udarcima o polikromiranu žbuku prisutna su po donjim dijelovima naliča (otkrhnuti dijelovi) te raspukline u žbuci proširene posljednjim potresom, odvajanje sruštenih dijelova drvenog stropa Na nekim se mjestima žbuka s polikromijom otrusila i otpala te su nastale prema obujmu značajne pukotine

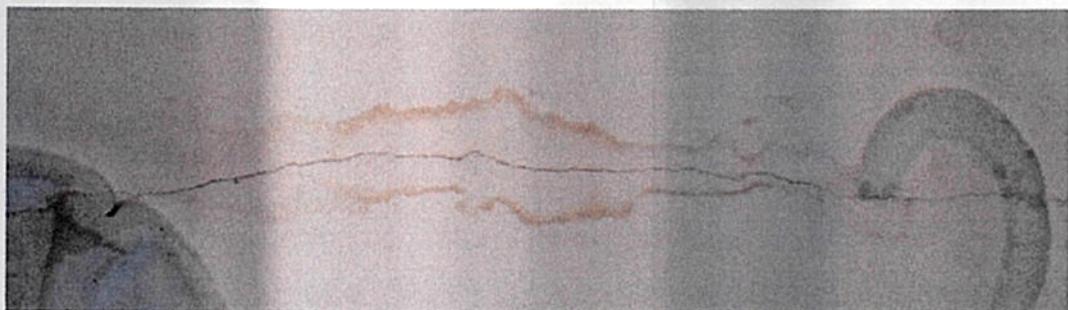
- manja oštećenja stropa izazvana vlagom s tavana (samo u jednom dijelu sobe gl. tehničara – zapadni dio stropa do prozora)

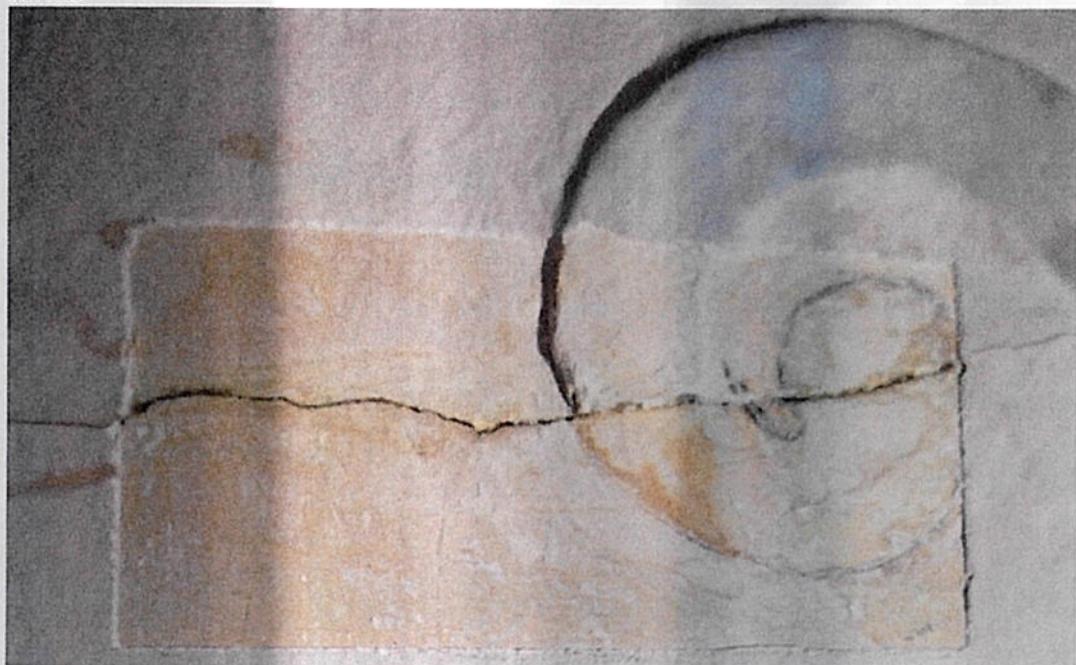
- greške u ranijim obnovama: neadekvatno održavanje, neadekvatne intervencije i naknadne kontaminacije, neadekvatne rekonstrukcije stucca; na mnogim su dijelovima izvedeni nestručni zahvati gipsom ili samo crtežom bez prisustva kiparski modelirane forme

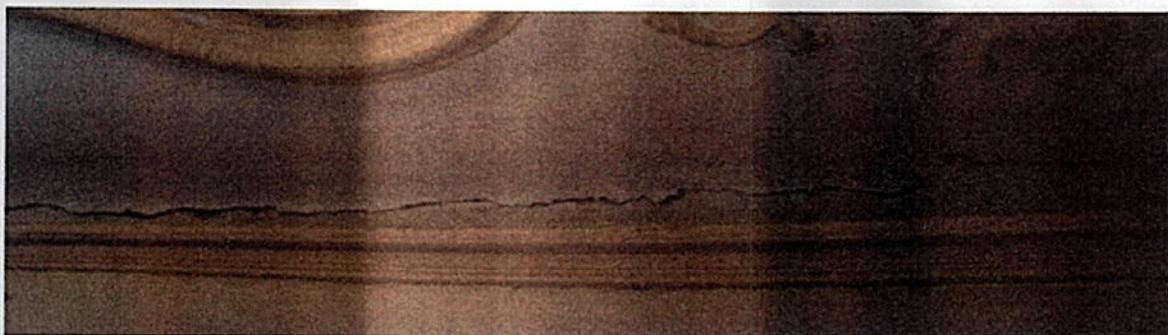
1. Raspuknuća, najčešće zida zajedno sa žbukom s oslikanim slojem (soba ravnatelja)

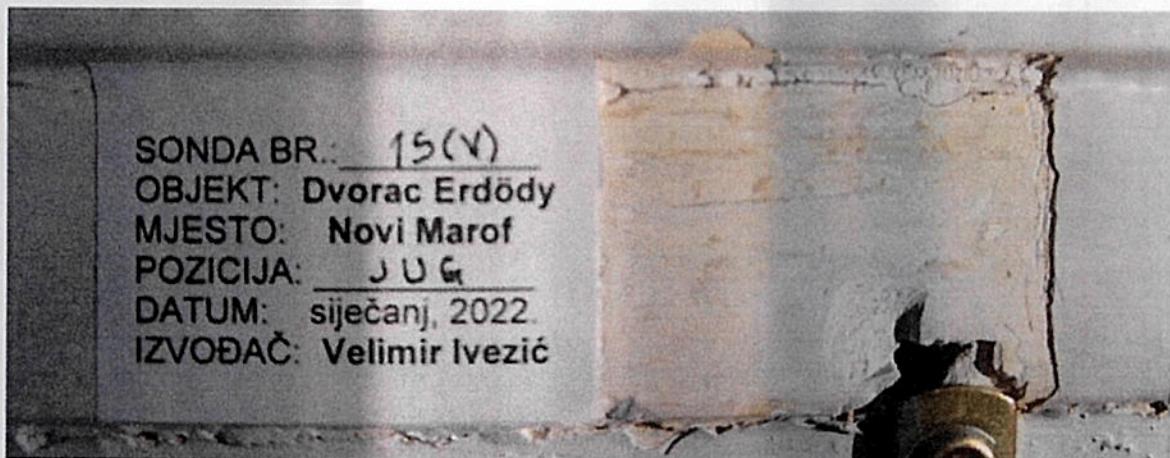
2. Uljani višeslojni impasto preslici preko stucco ili drvene površine (soba tehničara)

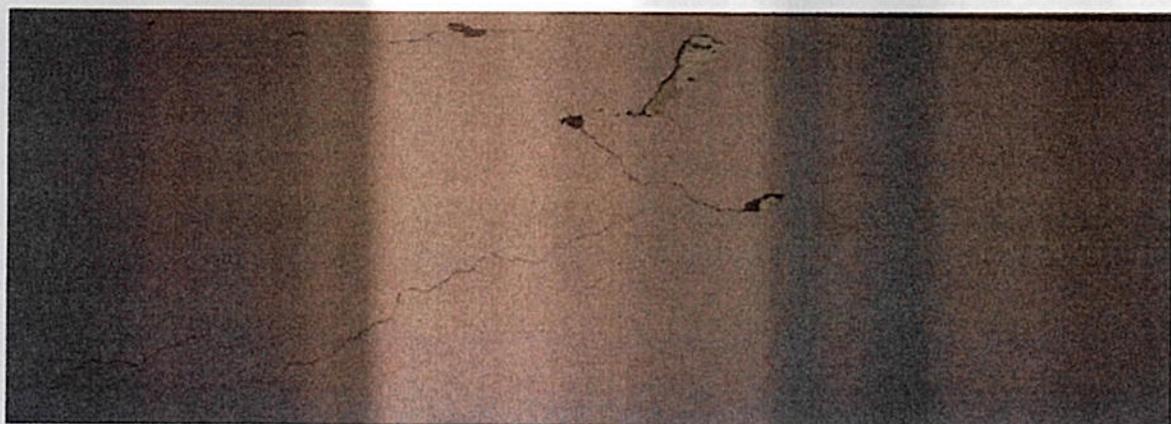
3. Odvajanje slojeva boje i raslojavanje žbuke (sala za sastanke)

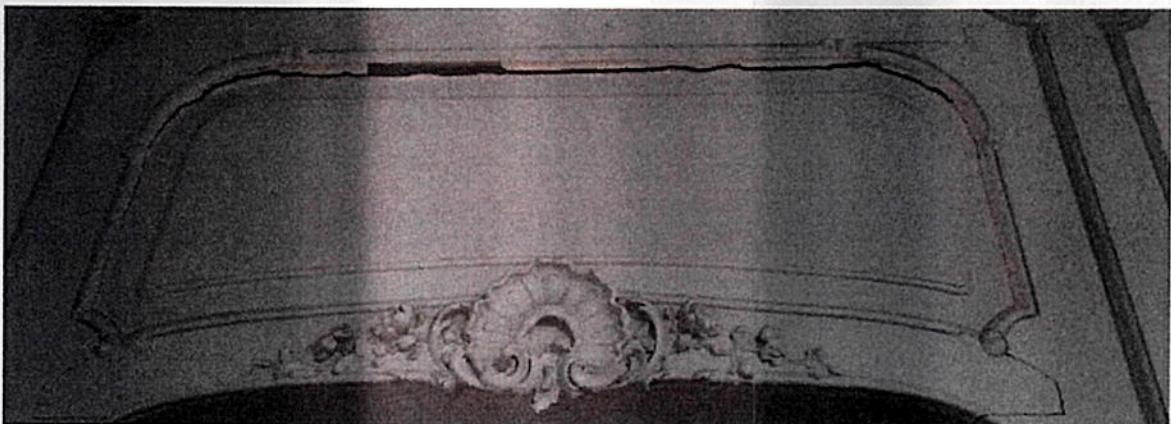
4. Raspuknuća i odljepljivanje drvenih dijelova građevne stolarije (uklade i sl., soba tehničara)

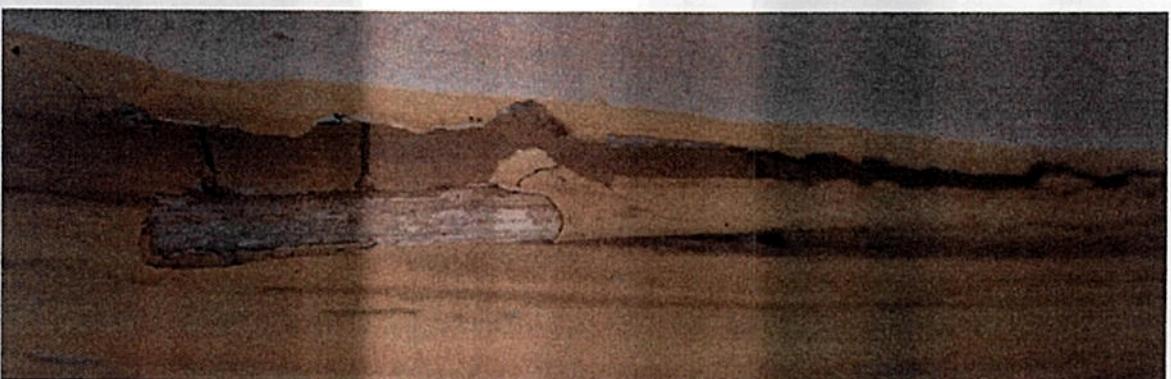
5. Odvajanje drvenih dijelova profilacija imitacije stucca (ravnateljeva soba)

Najoštećenija i najzanimljivija je južna soba, danas soba ravnatelja. Stropni su ukrasi i vijenac načinjeni od drveta koje se rasušilo, djelovi su se razlijepili i kompletni se preslik trusi, a premazi su toliko debeli da se gotovo izgubila forma i plasticitet minucioznih drvorezbarskih reljefa koji imitiraju stucco. Osim toga u ukrasnom okviru plafona cijelom se površinom prostire laneno platno finog tkanja s uljanim oslikom iluzioniranoga nebekoga svoda. Prijedlog je da se sanira cijeli svod, da se skinu svi preslici od vijenca na više te da se vijenac i ukrasi tutkale, učvrste, da se drvo konsolidira (paraloid b-72), rekonstruiraju se nedostajući dijelovi (lipovina), pokitaju kaverne (kit od drvene prašine) te da se cijelokupni drveni visoki i plitki reljef kredira (champagne, bolognese). Na taj bi izvorni način obrade drvenih ukrasa precizni

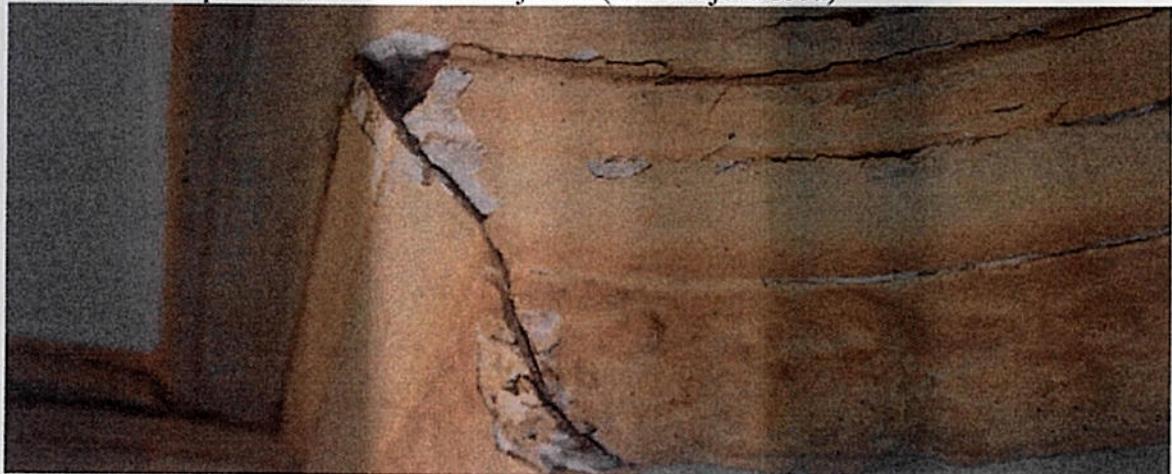
6. Nedostaci otpalih ili stucco dijelova (ravnateljeva soba)

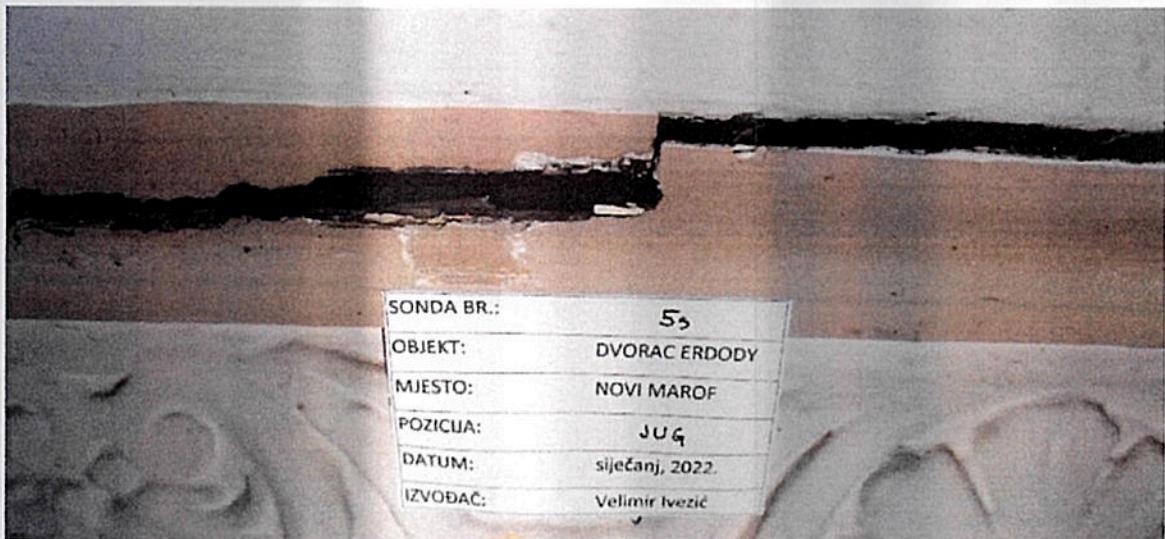
7. Odvajanje spuštenog drvenog stropa od zidanoga (sala za sastanke)

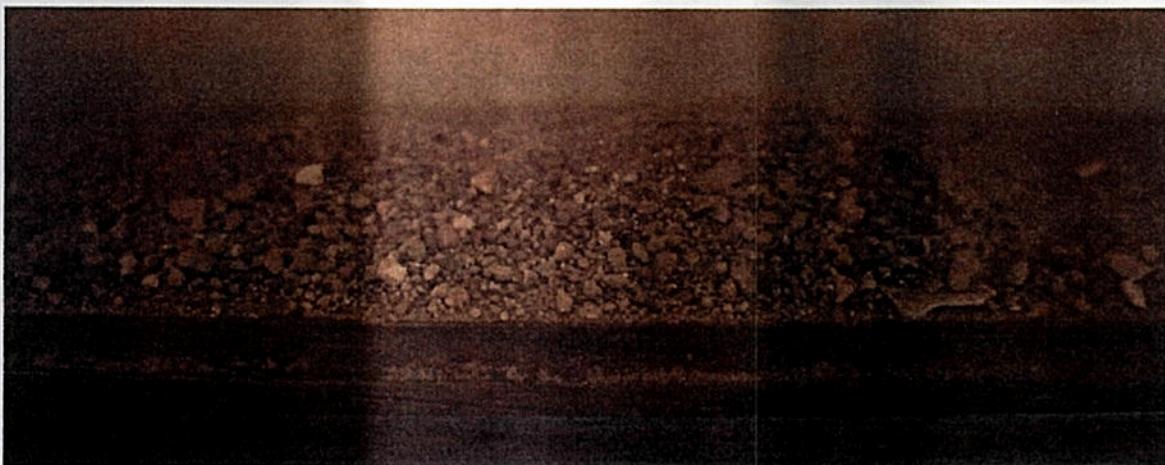
8. Pulverizacija i trusenje žbukanog materijala (soba ravnatelja)

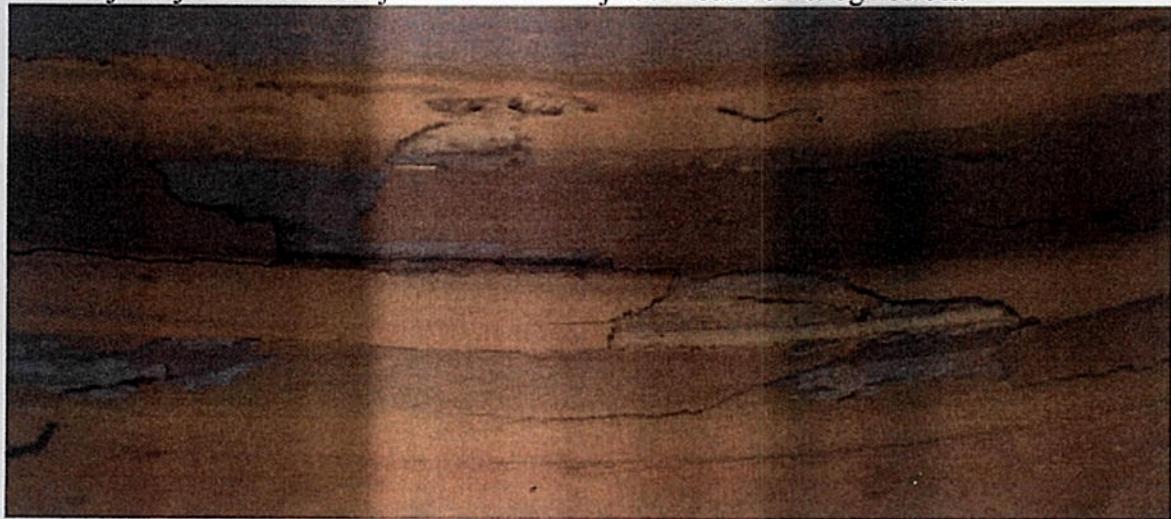
9. Raslojavanje naknadnih slojeva mineralne boje od krede i drvenog nosioca

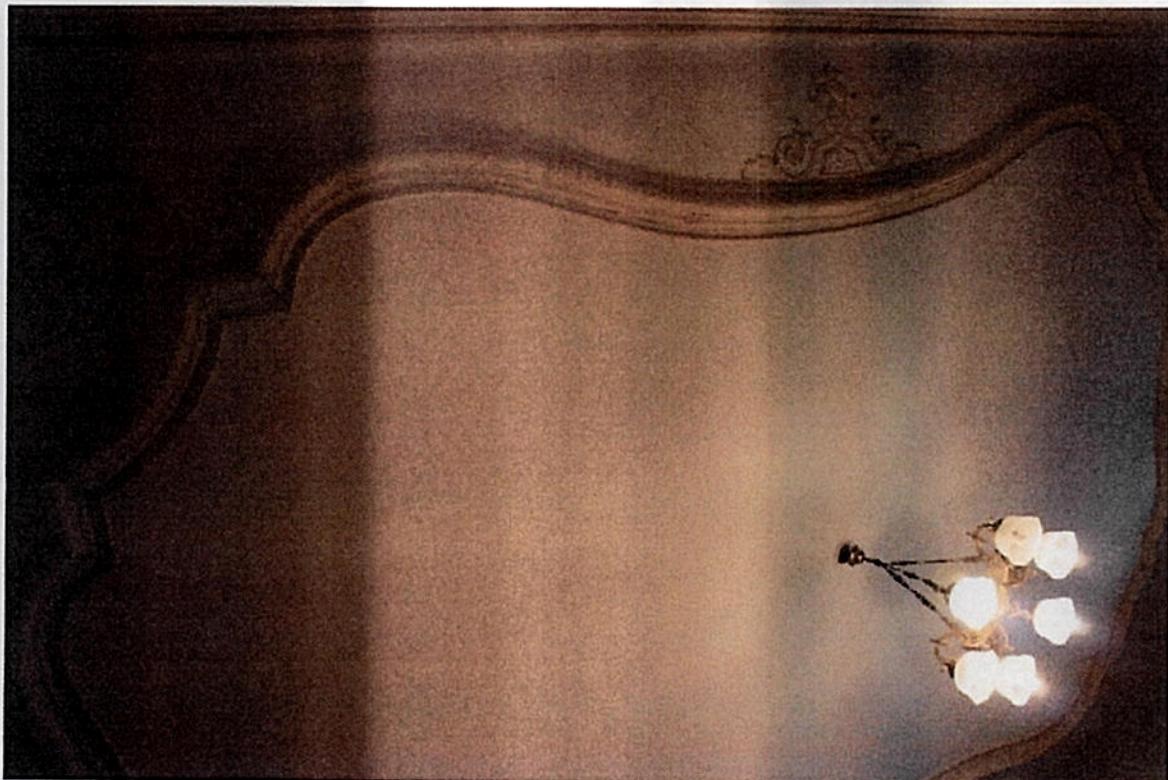
U toj su sobi najizrazitija oštećenja, a najvećoj mjeri je stradao strop, vijenac i spojevi stropa i nosivog južnog zida iznad vijenca. Također je zamjetna i jedna pukotina iznad nadvoja vrata u visini oko 20 cm, a u dužini samoga nadvoja (debljina zida je 35cm). Lijepo profilirani drveni vijenac krasi gornji dio zida, a na stropu je drveni profilirani i florealom kićeni rokoko ures u svojim kutevima i po sredini. Zidovi su čistih ploha.

plasticitet i njihova ljepota došli do punog izražaja. Unutar ukrasnoga stropnoga okvira potrebno je također skinuti kompletne preslike, podljepiti konopljino platno, kemijski očistiti/skinuti zaštitni sloj šelaka (denaturirani alkohol), retuširati lakune (tempera, akvarel Schminke) i prezentirati iluzionirani nebeski svod u punom sjaju. Sliku je na kraju potrebno lakirati Uv protection stabilnim mat lakom (Lascaux). Zidove ne treba posebno tretirati osim južnoga zida gdje se oveće pukotine mogu sanirati karbonskim vlaknima i vapnenačkom žbukom. Površine zidova te prostorije od vijenca naniže može se soboslikarski tretirati bijelom poludisperzivnom bojom da bi se osvježili. U dogovoru s investitorom prethodno je potrebno sve kablove, vodove i cijevi koje vire ili slobodno vise postaviti u prethodno za tu svrhu pripremljene božure u donjim dijelovima zidova. Kako god bilo treba početi sa cijevnom skelom i sanacijom stropa koji je najugroženiji i pretpostavlja potrebu za hitnom intervencijom.

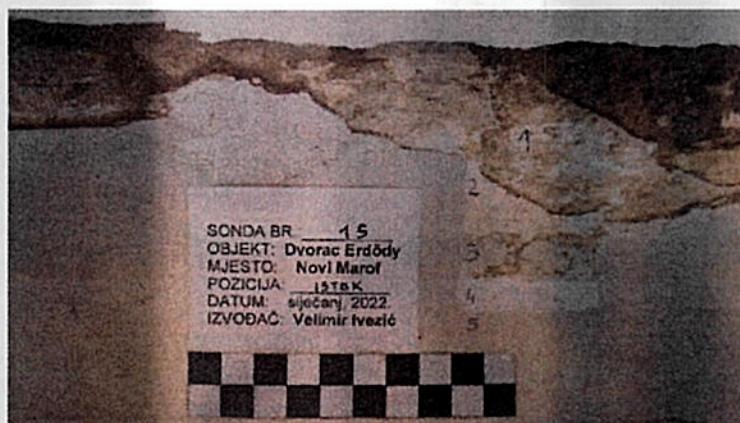
Sonda br.1 izvedena na stropu jugozapadnog zida ravnateljeve sobe

0. Izvorni žbukani sloj (vapnena žbuka s jerovečkim žutim pijeskom)
1. Izvorni nalič vapnom
2. Naknadni vapneni sloj
3. Smeđi sloj nečistoća i plavičasti bijeli i žuti sloj Dulux t. k. 30BB 45/049 45YY 83/062
4. Bijeli sloj naliča mineralne boje
5. Recentni sloj mineralnih boja (disperzivne, poludisperzije)

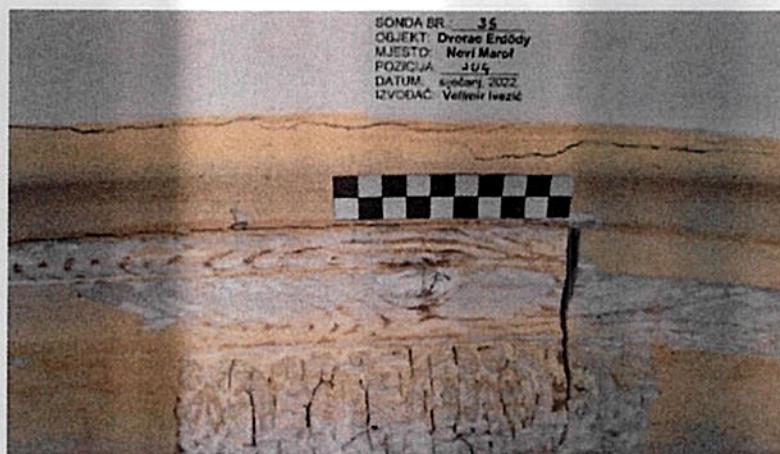
Sonda br. 3 izvedena na profilaciji drvenog rokoko okvira uklade stropa jugozapadnog dijela ravnateljeve sobe

0. Drveni profil – nosioc	
1. Tutkaljeno drvo	
2. Sloj bijele krede (champagne, bolognese)	kohezivnost je vrlo slaba
3. Mineralna boja	odvaja se od podloge
4. Recentni sloj oker naliča	odvaja se od podloge

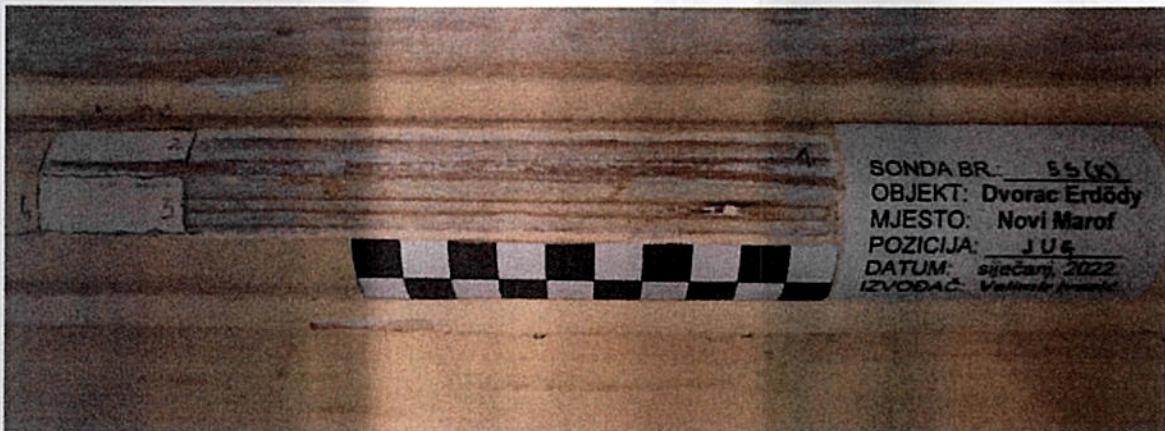
Sonda br. 5 izvedena na vijencu zapadnoga zida

0. Drveni profil – nosioc	
1. Tutkaljeno drvo	
2. Sloj bijele krede (champagne, bolognese)	
3. Sloj roze boje - mineralna boja	Dulux t. k. 30 YR 53/188
4. Recentni sloj oker naliča

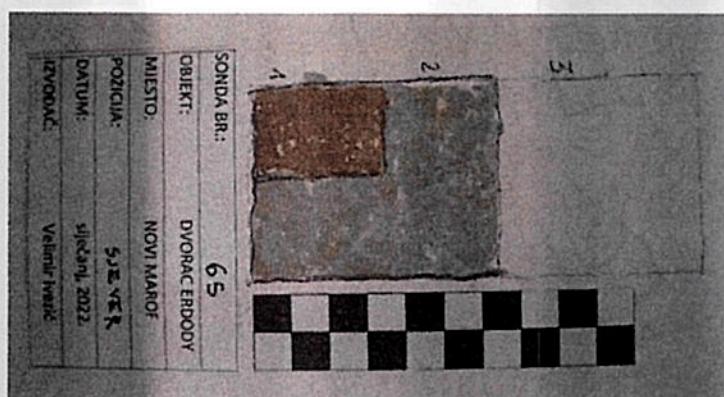
Sonda br. 6 otvorena je na istočnom dijelu uklade stropa nedaleko ukrasnog drvenog okvira

0. Žbukani strop
1. Konpljino fino tkanje s preparacijom
2. Uljana boja s plavo žutim nijansama i šelak kao zaštita (iluzija nebeskog svoda)
3. Slojevi mineralne boje i recentni nalič

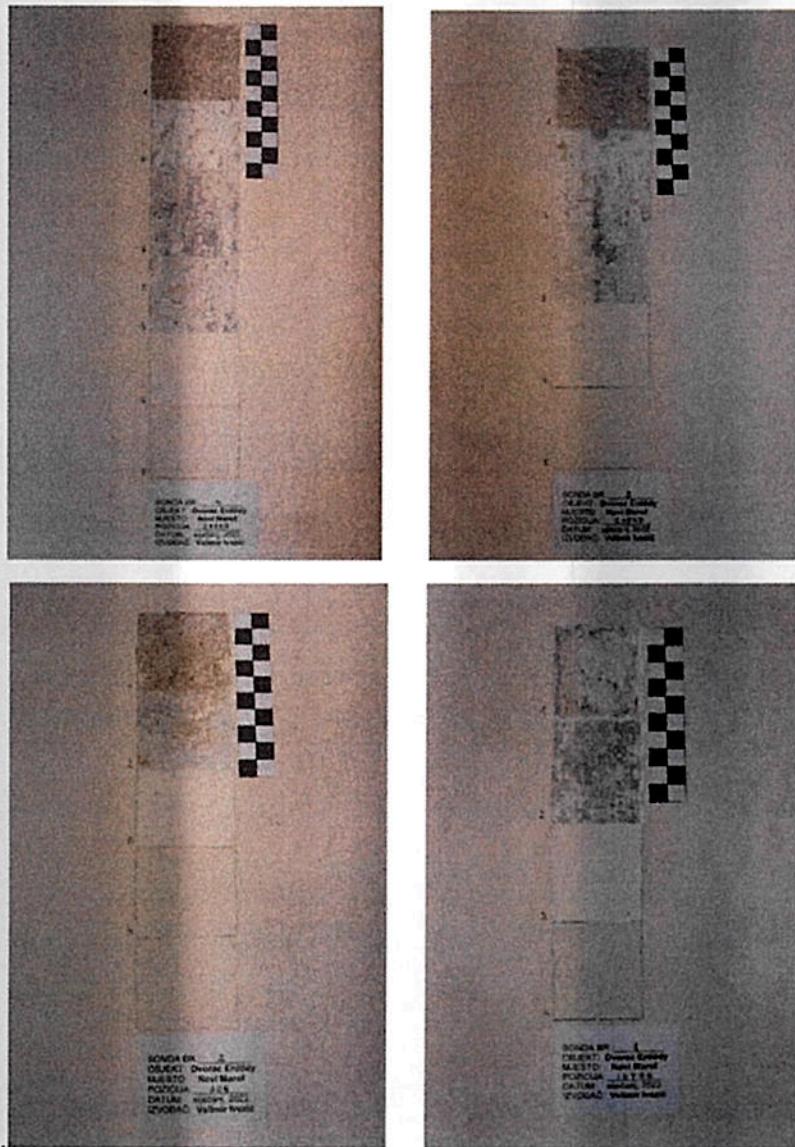
Ostale sonde napravljene su na sva četiri zida prostorije ravnatelja otprilike u visini očiju (180-200cm).

1. Žbukani sloj, vapnena žbuka, jerovečki pjesak	
2. Izvorni bijeli vapneni sloj	
3. Svj. plavi i rozi naknadni sloj boje	Dulux t. k. 50GV72/012 30YR53/88
4. Recentno obojenje mineralnom bojom

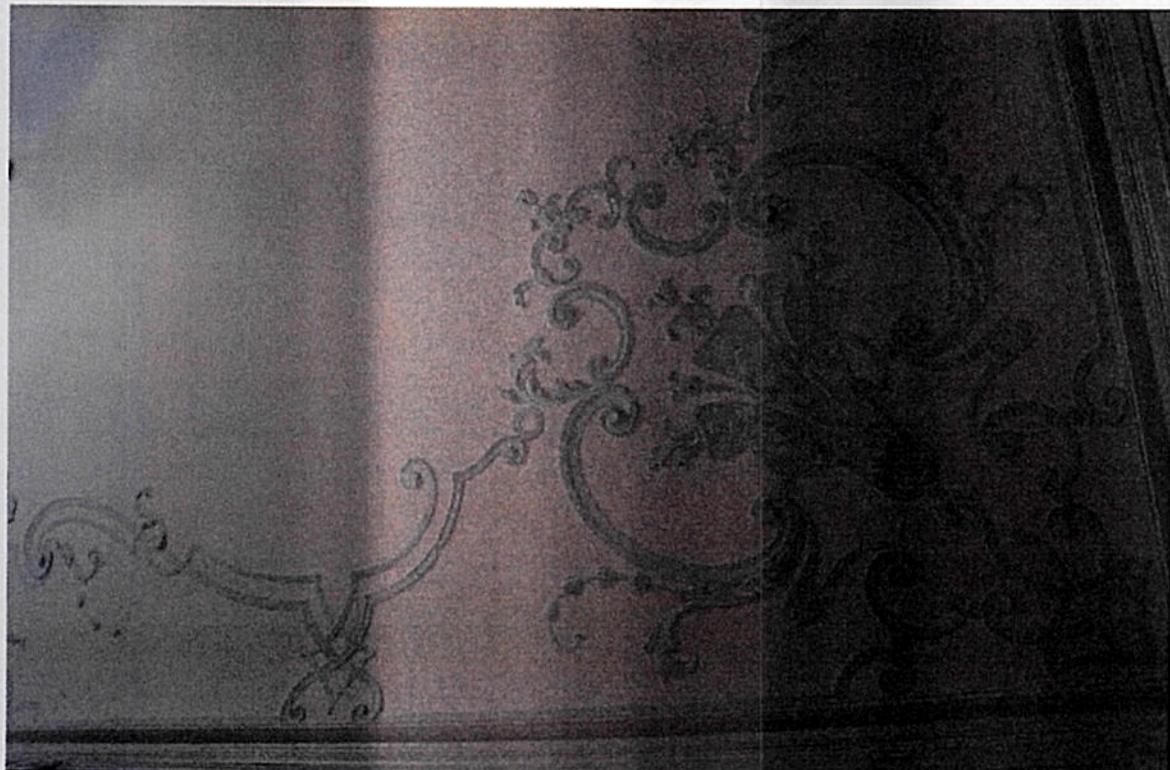
Soba je opremljena drvenom oplatom (parapetom u visini cca 80cm, drvenim okvirima tj. ukladama, jednom drvenom nišom pokraj prozorskog otvora na zapadnom zidu te bogatim dovratnicima u obliku niša sa policama te nadvratnicima), jednostavno profiliranim vijencem stucco ukrasima na stropu u stilu rokokoa. Obojana je u bijelo, a svi su reljefni ukrasi kao i drveni dijelovi obojani svjetlo plavim tonom (drveni dijelovi uljanom, a stucco mineralnom bojom). Manje su pukotine (1-2mm) prisutne na zapadnom stropu 1m od zida gotovo po cijeloj dužini i 50-tak cm iznad vrata u sjevernu prostoriju (deblj. zida 40cm).

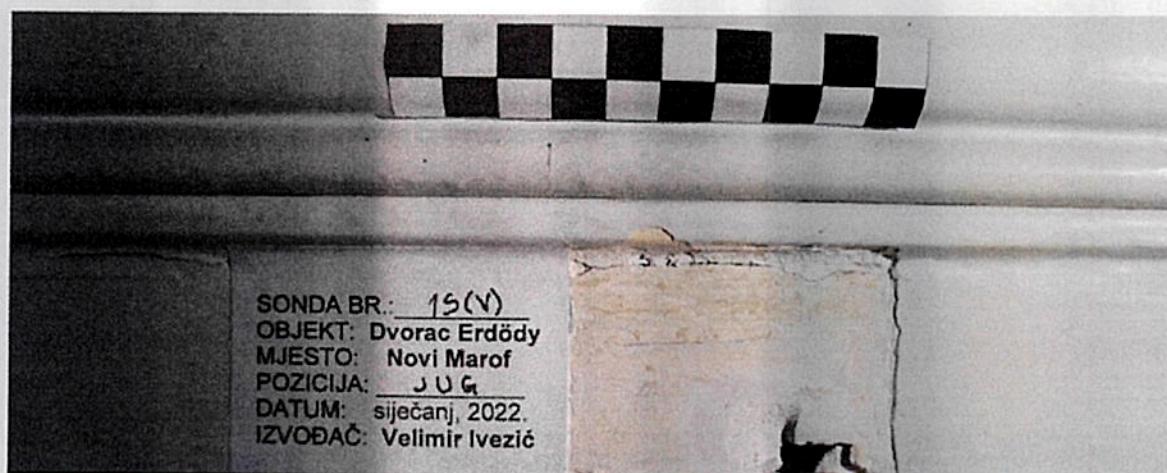
Sonda br. 1 načinjena na vijencu zapadnoga zida iznad karniše

Sonda pokazuje recentni impasto preslik uljanom bojom preko vijenca izvedenog stucco tehnikom kao i na drvenim dijelovima svih profilacija i drvene oplate u prostoriji

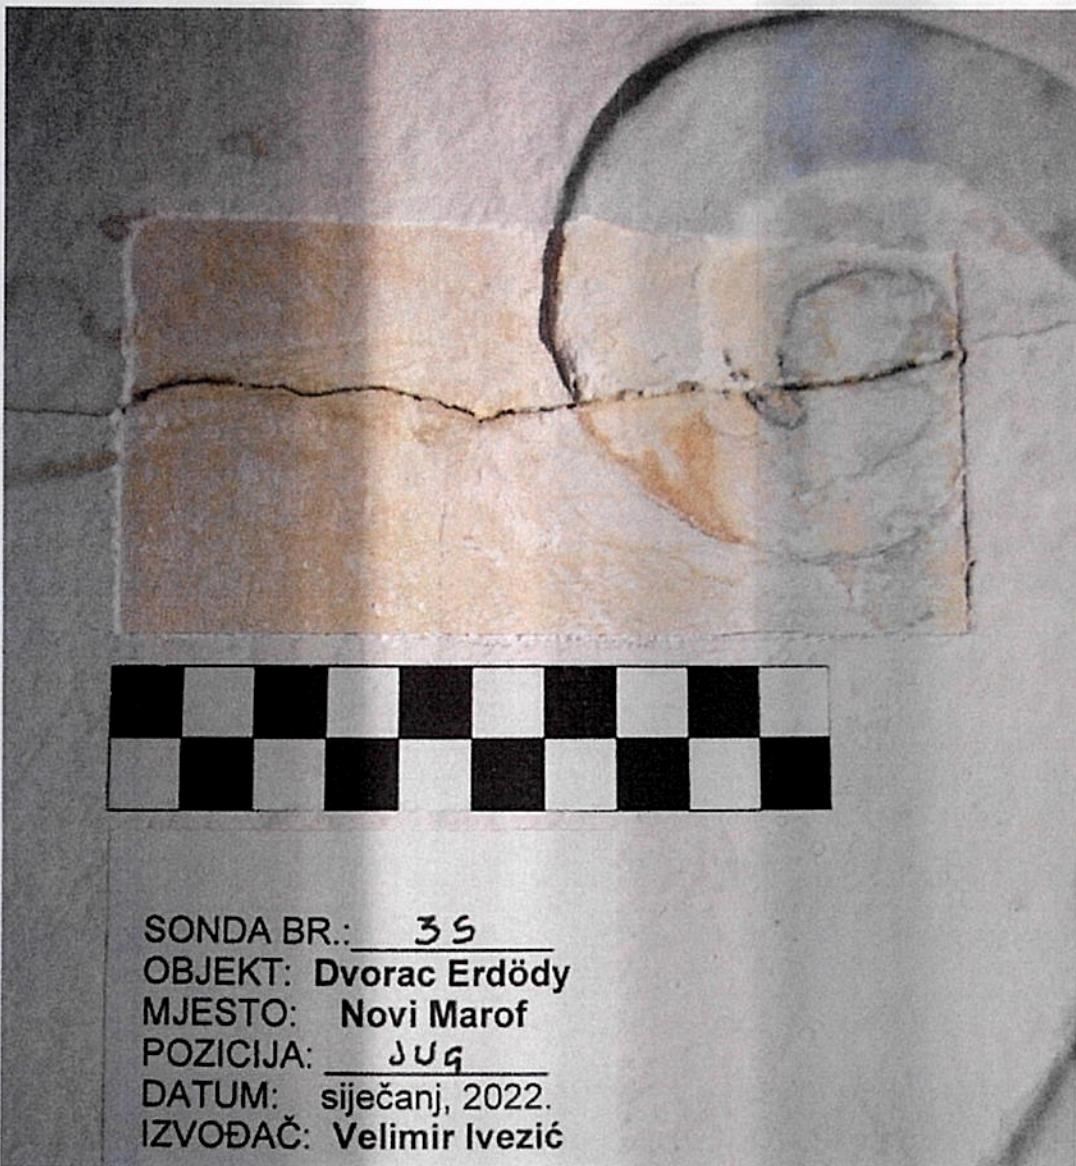
Sonda br. 2 i 3 otvorene su na zapadnom dijelu rokoko ukrasa

Obje su sonde pokazale identičnu stratigrafiju s nekoliko mineralnih preslika, ali i izvornu stucco reljefnu plitku formu rokoko ukrasa koji dijelom nedostaju pa su rekonstruirani recentno samo u svjetlo plavoj boji, a izvorno su bili bijeli.

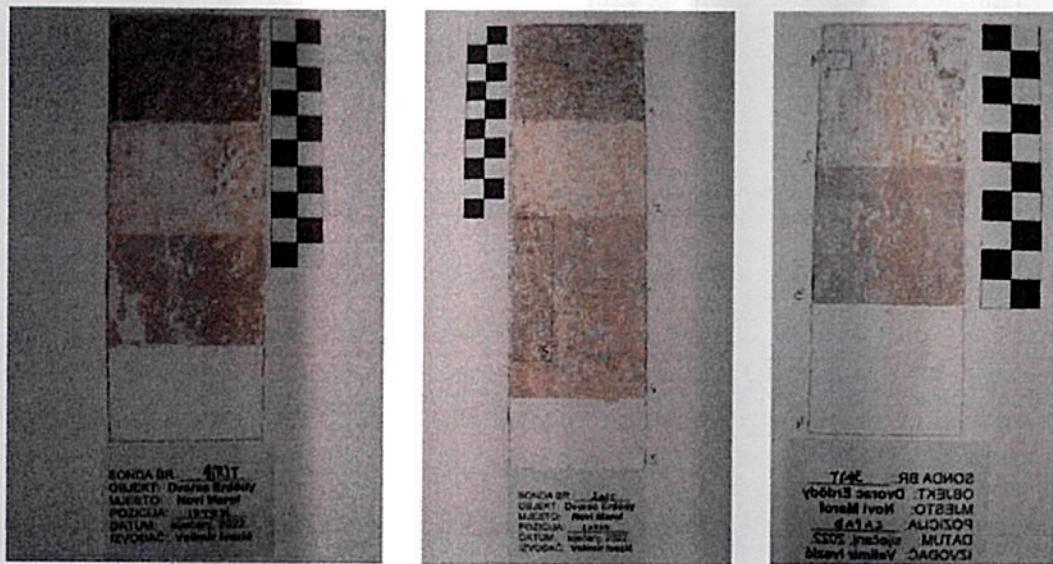
Ostale sonde napravljene su na tri zida (j, z, s) prostorije gl. tehničara otplikite u visini očiju (180-200cm).

1. Žbukani sloj	vapnenačka žbuka i jerovečki pjesak
2. Izvorna vapnena bijela	
3. 4. Roze nijanse	Dulux t. k. 70YR 46/069, 82YR 55/140
5. Recentni slojevi mineralnih bijelih boja

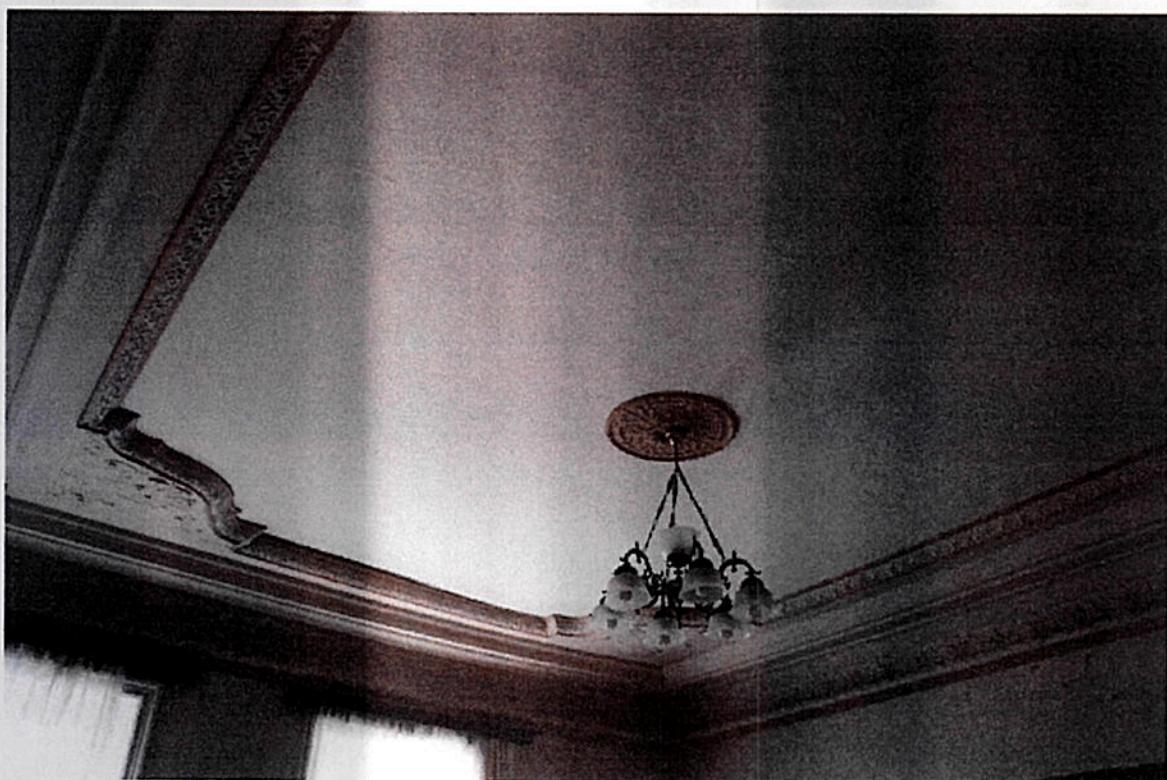
Prostorija je opremljena bogatim klasicističkim, teškim vijencem koji drži spušteni rubni dio stropa. I vijenac i spomenuti bogato profilirani spušteni rub napravljeni su od drveta. U sredini je impostiran luster sa reljefnom rozetom. Pri zapadnom se zidu ponad prozora (2 kom) drveni dio odvojio od žbukanoga stropa oko 8- 10mm u dužini od 2m. Uočljivo je dijagonalno rapuknuće u zidu i žbuci iznad nadvoja (debljina zida 55cm) vratiju u sljedeću dvoranu na sjeveru te manja okomita pukotina u sjevero-zapadnom kutu prostorije.
