Investitor : Opća bolnica Varaždin, Ivana Meštrovića 1, 42000 Varaždin
Objekt : Dvorac Erdödy
Radovi : Konzervatorsko restauratorski radovi na zidnom osliku
Lokacija : Varaždinska ulica 2, Novi Marof
Datum : Studeni, 2022.

STRUČNO IZVJEŠĆE

**O IZVEDENIM KONZERVATORSKO RESTAURATORSKIM RADOVIMA NA ZIDNOM OSLIKU
STROPA, SOBA RAVNATELJA NA 1.KATU, DVORAC ERDĚDY, NOVI MAROF**

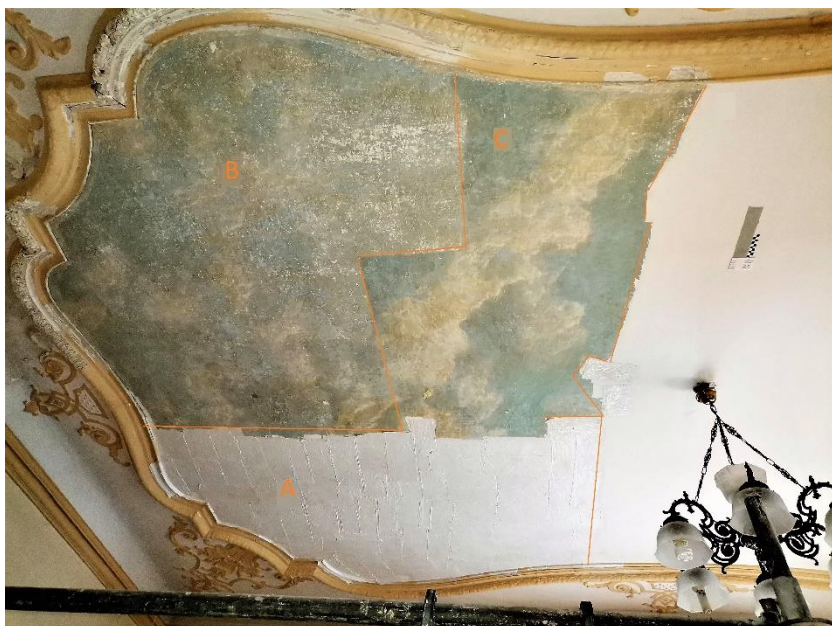
Sl.1 Stropna slika na platnu u tijeku uklanjanje dva sloja bijelog naliča s oprimarnog oslika neba, tehnikom strapiranja, mehaničkog dočišćavanja kirurškim skalpelima i kemijskog uklanjanja sloja žućkaste prljavštine.

A: ploha s nalijepljenom tkaninom, B: očišćeni oslik s tragovima bijelog naliča, C: oslik nakon uklonjenog žućkastog sloja prljavštine.

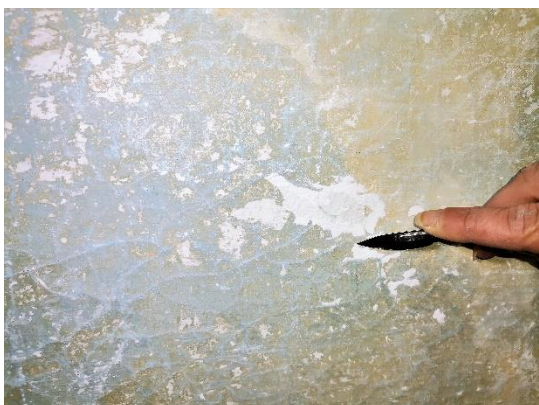
sl. 2 Mehaničko uklanjanje ostataka bijelog naliča sa stropne slike.

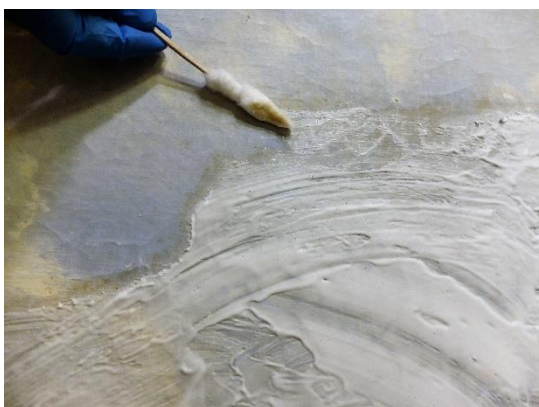
Sl.3 Kemijsko uklanjanje sloja žućkaste prljavštine 5%otopinom Contrada 2000 u sapunici.

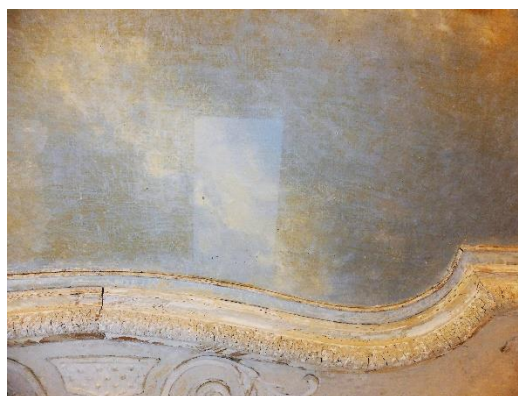
sl.4 Dio oslika nakon uklonjenog sloja žućkaste Prljavštine.

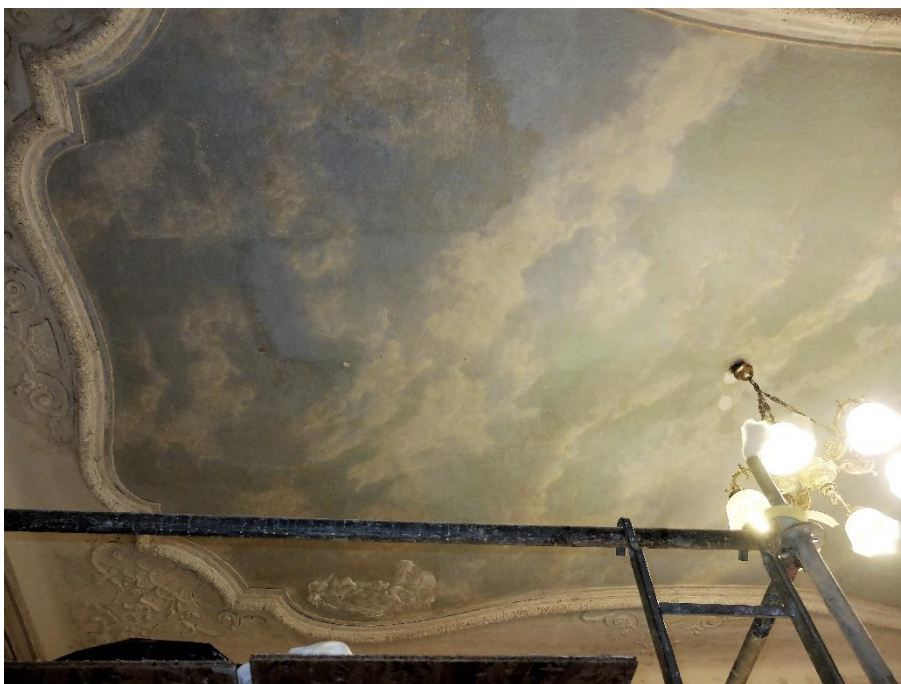
Sl.5 Stropna slika u tijeku uklanjanja žućkastog sloja prljavštine.

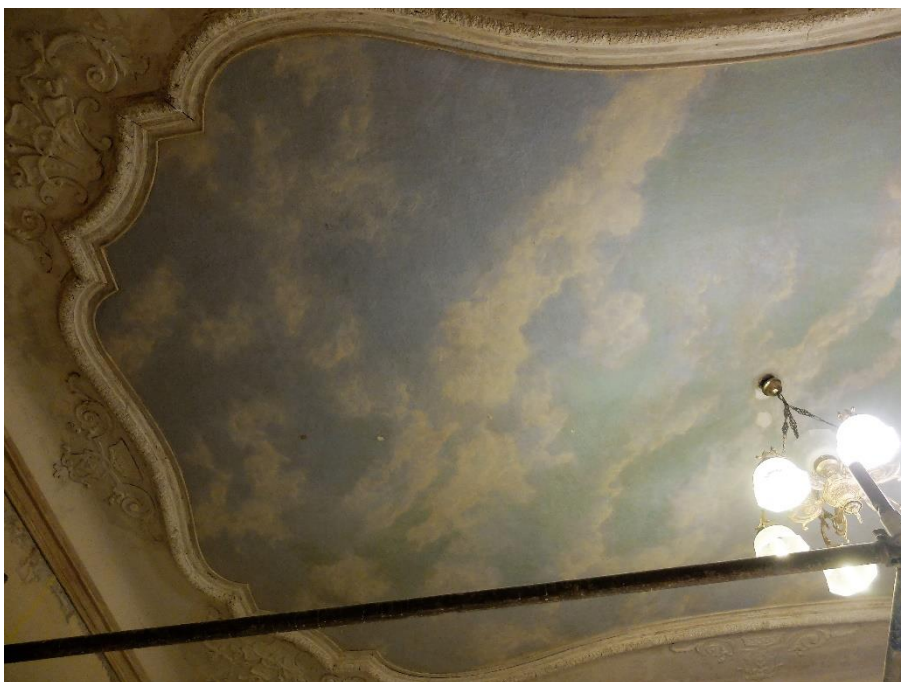
Zatečeno stanje slike je većim dijelom stabilno. Na površini se nalazilo nekoliko manjih mehaničkih oštećenja nosioca - platna i oštećenja bojanog sloja koji je popucao-krakelirao.

Sl.6 Stropna slika nakon mehaničkog i kemijskog uklanjanja bojanih naliča i sloja žućkaste Prljavštine.

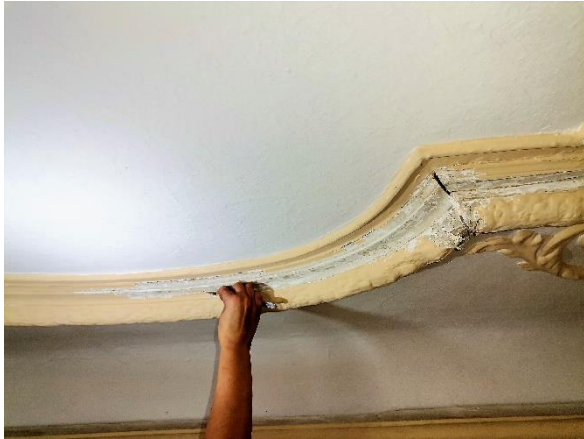
Sl.7 Mehaničko uklanjanje sva sloja naliča sa štuko okvira.

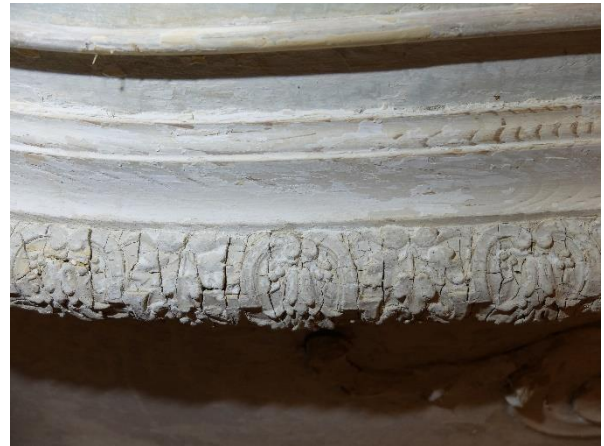
Nakon uklanjanja slojeva naliča, dekoracija je postala vidljiva, ali je ustanovljeno puno mehaničkih oštećenja na površinskom gipsanom dijelu. Na njemu se nalazi puno pukotina nastalih uslijed stezanja i širenja (jačeg) drvenog nosioca. Gipsani tanki površinski reljef koji je tanji i manje elastičan, popucao je širenjem i stezanjem drvenog nosioca.

sl.8 Štuko okvir detalj, nakon uklonjenih slojeva naliča

Budućim konzervatorsko restauratorskim radovima potrebno je zapuniti površinska oštećenja i pukotine i urediti forme. Također, potrebno je konsolidirati drveni nosioc, koje se na nekoliko mjesta odvojio od zidne osnove.

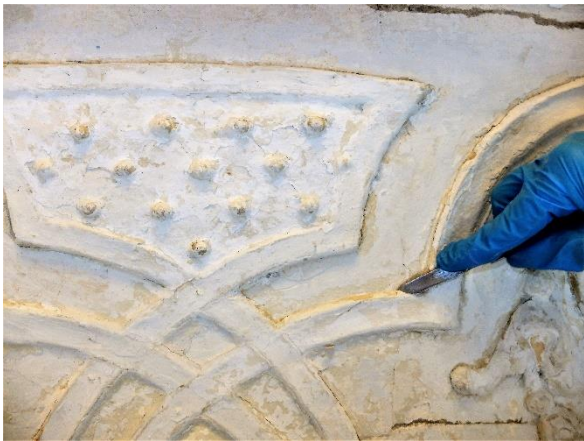
Stucco florealno geometrijske dekoracije, izvedene u tehnici kaširanog papira (papier machea), također su prebojane s više slojeva naliča (5). Slojevi naliča zapunili su primarne forme, koje su zbog toga postale manje izražajne. Pojedine vitice, na nekoliko mjesta, su se odvojile od zidnog , stropnog nosioca.

Sl.9 Uklanjanje slojeva naliča sa stropnih štukatura (paper mache) mehanički, kirurškim skalpelima.

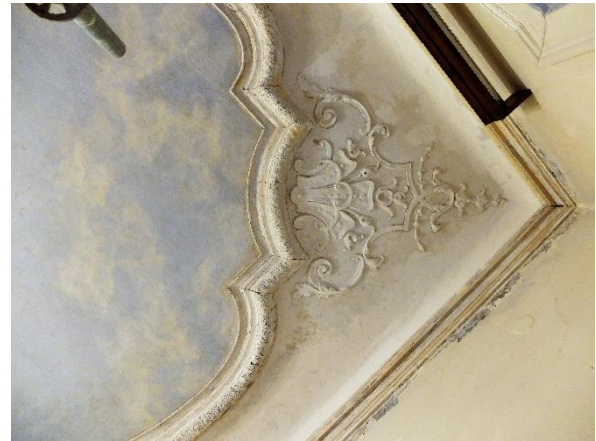
sl.10 Uglovna štuko dekoracija nakon uklanjanja slojeva naliča.

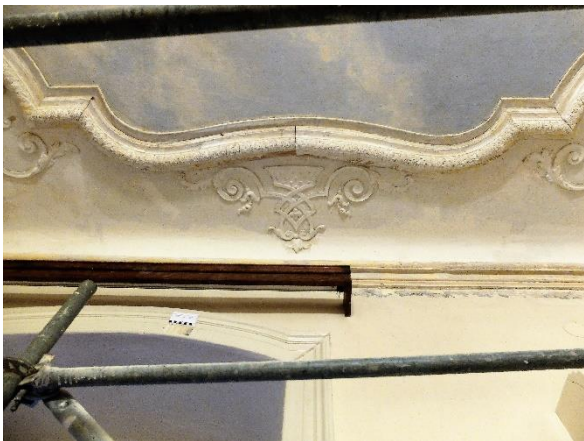
Sl.11 Drveni štuko okvir i štuko dekoracija nakon uklanjanja slojeva naliča.

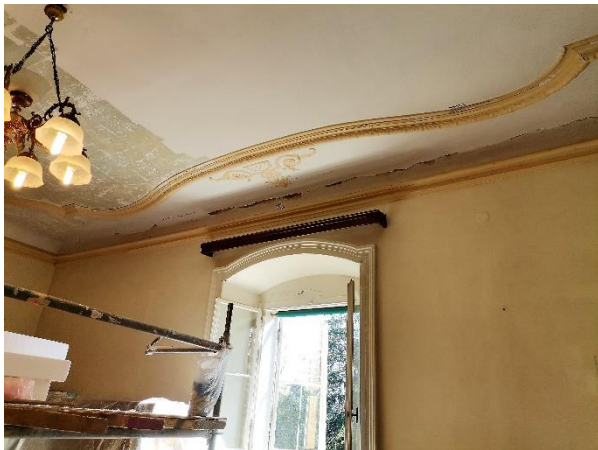
Na spoju zapadnog zida i stropa , nalazila se duboka pukotina. Pukotina je injektirana adekvatnom konsolidirajućom smjesom (Mapei Antiq I- 15).

Sl.12 Dubinska pukotina uz ugao stropa i bočnog zida zatečeno stanje.

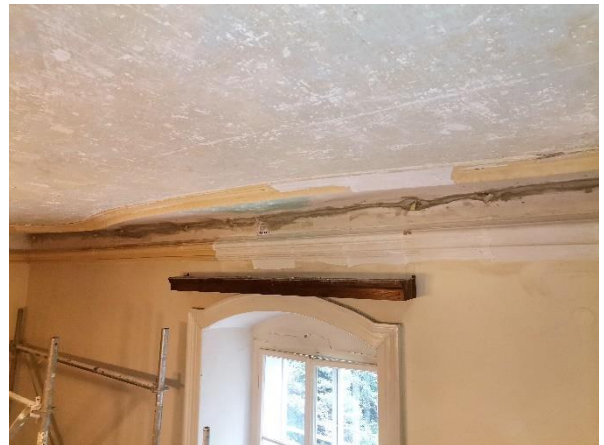
sl.13 Injektiranje dubinske pukotine injektir masom Mapej

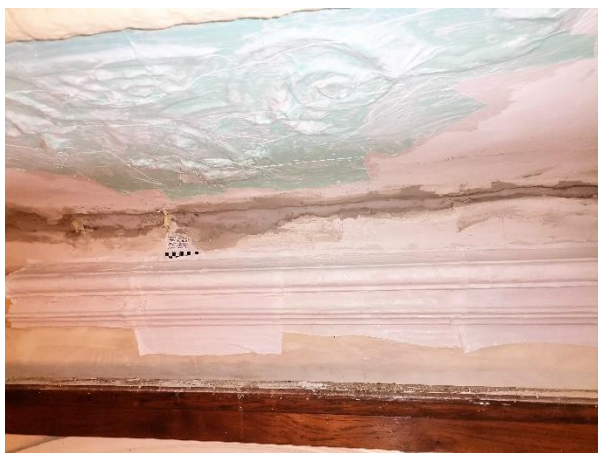
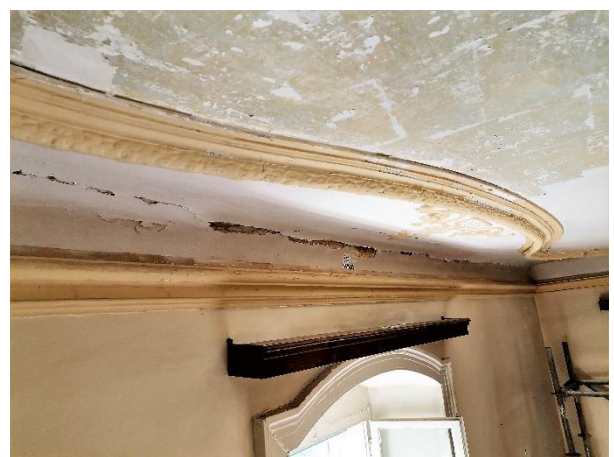
Sl.14 i 15 Dubinska pukotina injektirana je finom viskoznom masom Mapei antik LC . Injektiranje se izvelo pomoću medicinskih šprica, uz prethodno vlaženje žbuke vodom (kako bi se omogućilo bolje prodiranje injektirne mase.

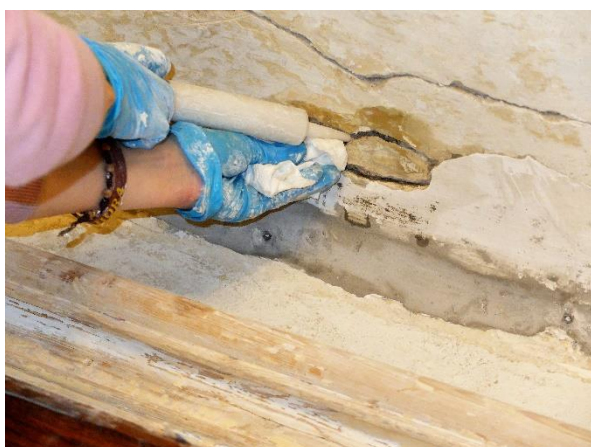
Sl.16 Injektiranje sloja fine žbuke koja se odvojila od osnove.

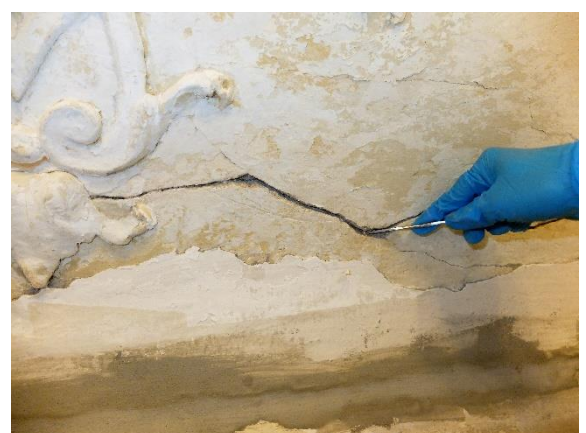
sl.17 Otvaranje pukotina

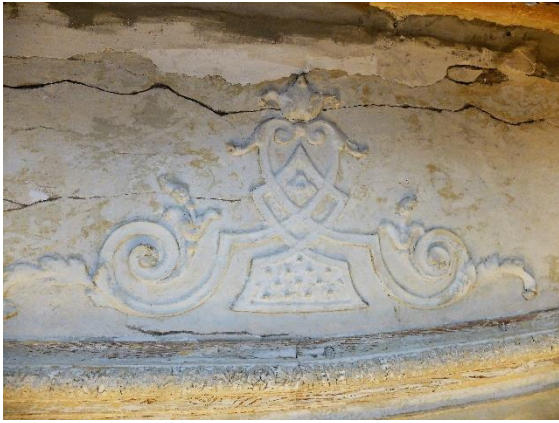
Sl.18 Površina zida na kojem se nalazi štukatura nakon otvaranja površinskih pukotina, u sloju fine žbuke.

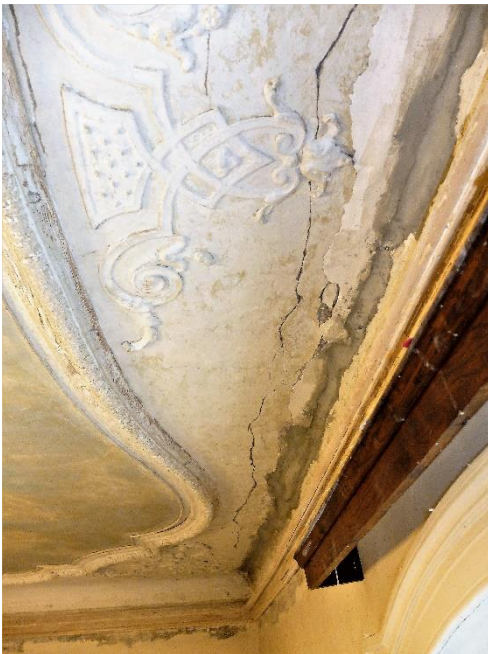
Sl.19 Pogled na strop gdje se nalazi injektirani ugao i pukotina koja se proteže uzdužno uz ugao na stropu.

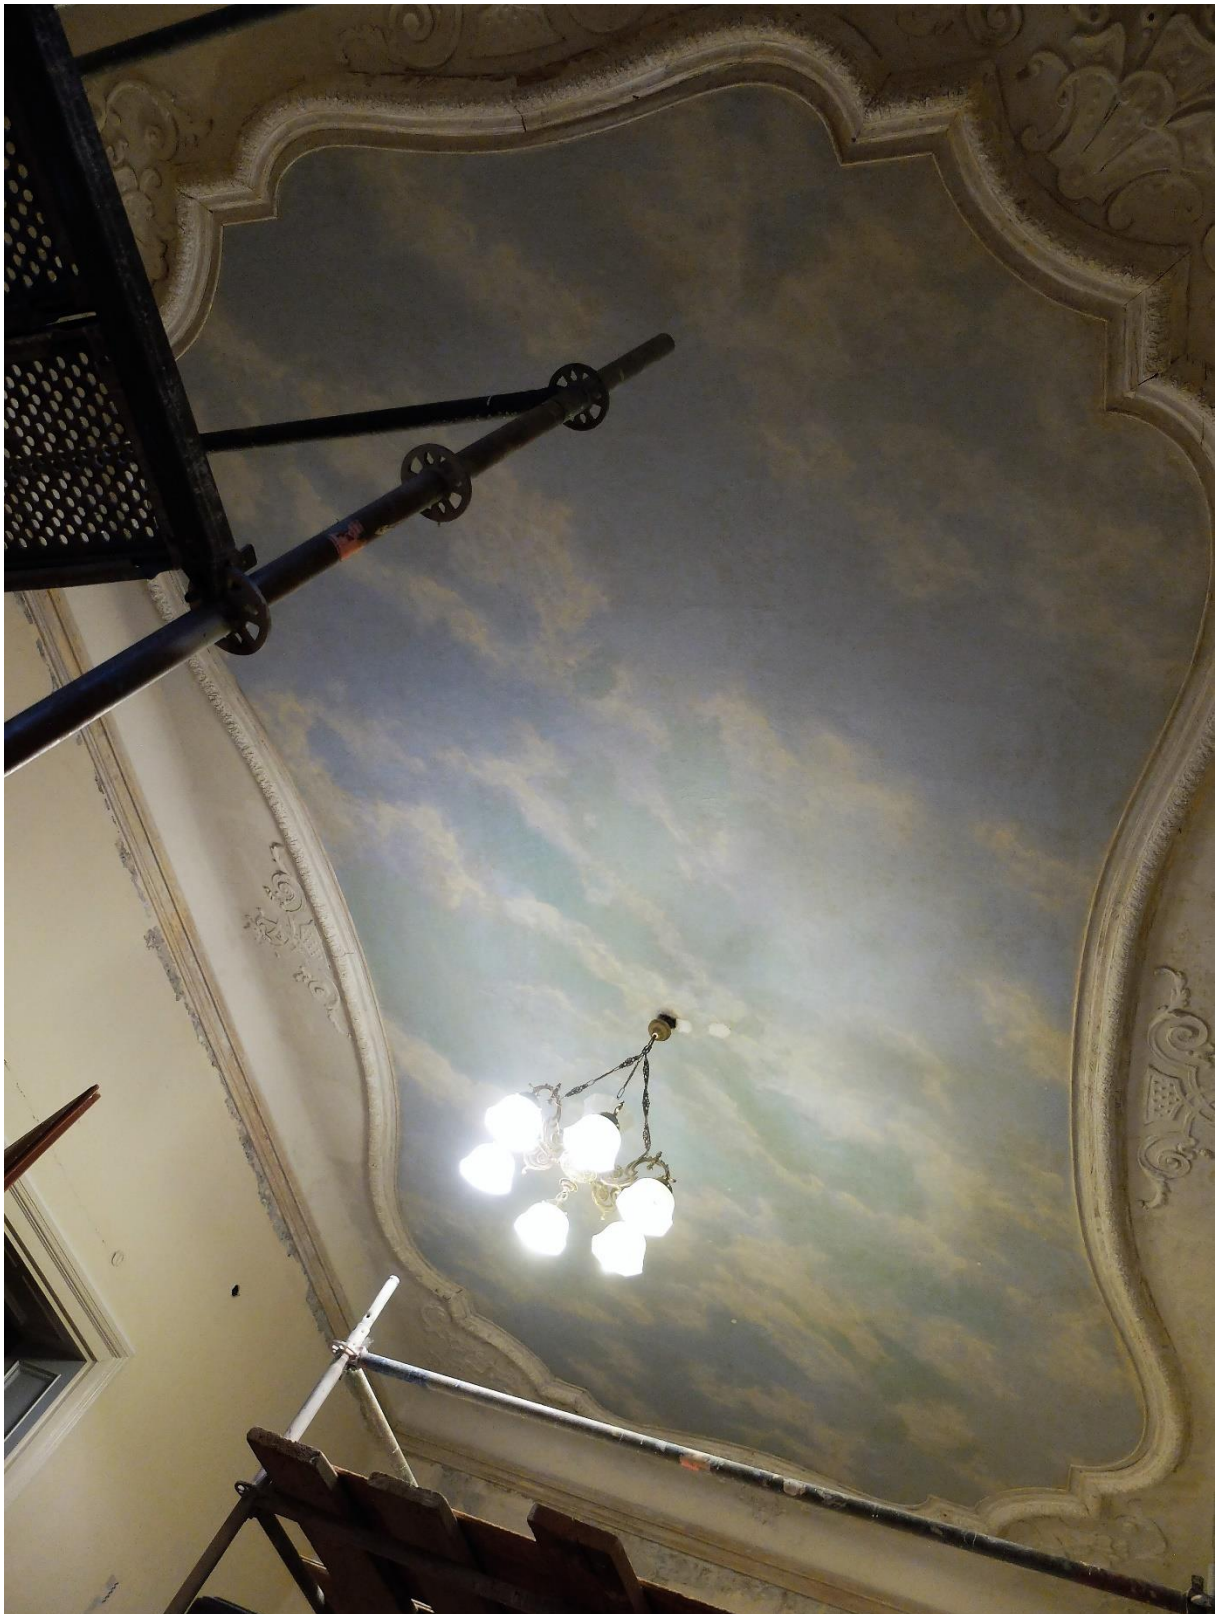
Sl.20 Pogled na strop sobe, nakon izvedenih konzervatorsko restauratorskih radova uklanjanja slojeva naliča sa stropne slike , štuko drvenog okvira, štukatura izvedenih tehnikom kaširanog papira (paper marche) i drvenog vijenca.

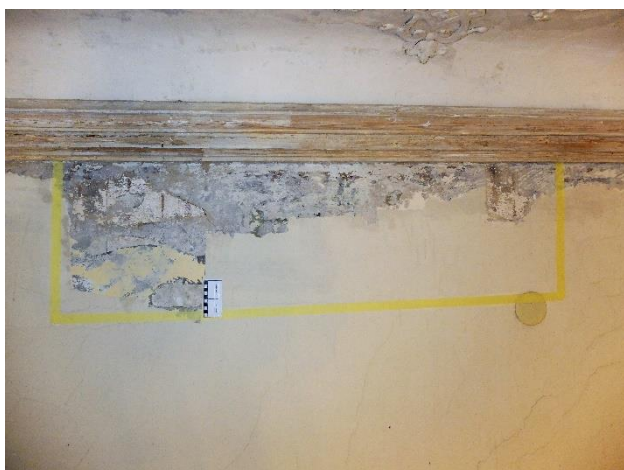
Sl.21 Sonda na bočnom zidu ispod drvenog vijenca.

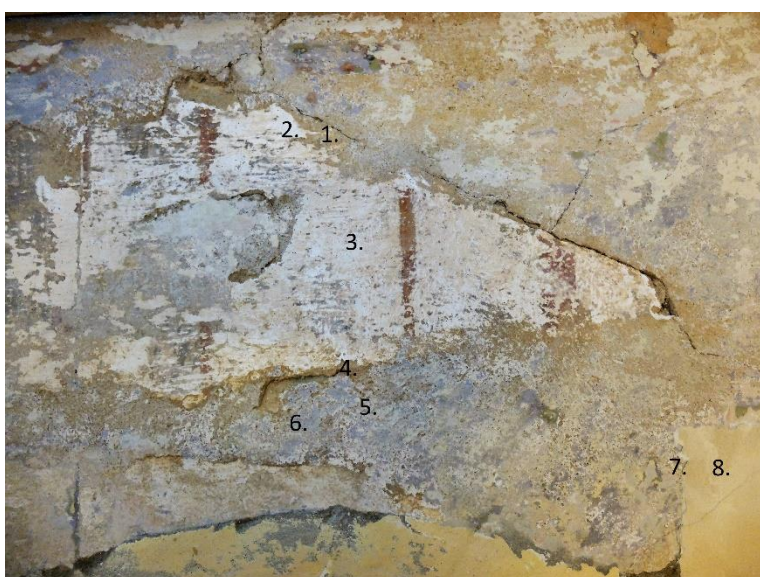
Sl.22 Sonda na bočnom zidu ispod vijenca, detalj.

Grafički prikaz	Kron.sloj	Tehn.sloj	Opis
 	V.	8.	Recentni žuti nalič
 	IV.	7.	Bijeli nalič
 	III.	6.	Sivi nalič
 	II.	5.	Bijeli nalič
 	II.	4.	Fina žbuka
 	I.	3.	Svijetlo ružičasti nalič s oslikom (samo segment crvenih linija)
 	I.	2.	Bijeli nalič
 	I.	1.	Žbukani sloj
 	I.	0.	Cigla

Napomena: Prije radova na bočnim zidovima, potrebno je dodatno s nekoliko sondi istražiti postojanje primarnog oslika.

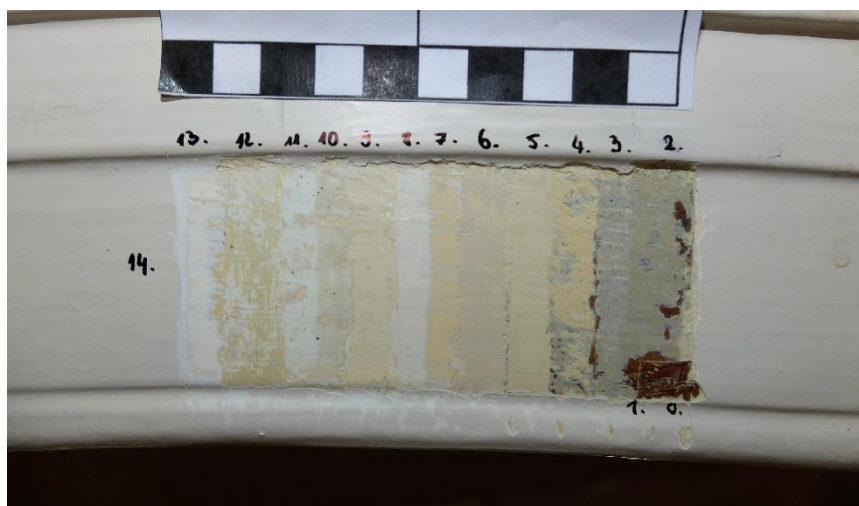
Sl.23

Vijenac na gornjem dijelu svih zidova sobe, izveden je u drvetu. Također je bio prebojan s više slojeva naliča (3). Tijekom uklanjanja slojeva naliča, ustanovljeno je da na drvenoj osnovi nema primarnog bojanog naliča, i sloja preparacije, jer je prilikom obnove, uklonjen. Uklanjanjem slojeva naliča, ostala je drvena osnova.

Grafički prikaz	Kron.sloj	Tehn.sloj	Opis
 	XIII.	14.	Recentni nalič
 	XII.	13.	Bijeli nalič
 	XI.	12.	Zlatni oker nalič
 	X.	11.	Bijeli nalič
 	IX.	10.	Sivi oker nalič
 	VIII.	9.	Zlatni oker nalič
 	VII.	8.	Bijeli nalič
 	VI.	7.	Zlatni oker nalič
 	V.	6.	Sivi oker nalič
 	IV.	5.	Oker nalič
 	III.	4.	Svijetlo zlatni oker nalič
 	II.	3.	Sivo plavkasti nalič
 	I.	2.	Svijetlo žućkasto sivi nalič (moguće svjetlije nijanse od postojeće radi sloja prljavštine)
 	I.	1.	Siva preparacija
 	I.	0.	Drvo
